VERBALE DI SOPRALLUOGO N. LDA_SDP_RA_01072022_01
Fonderie Pisano site in via dei Greci 144 del Comune di Salerno

RILIEVO FOTOGRAFICO DEL GIORNO 01/07/2022

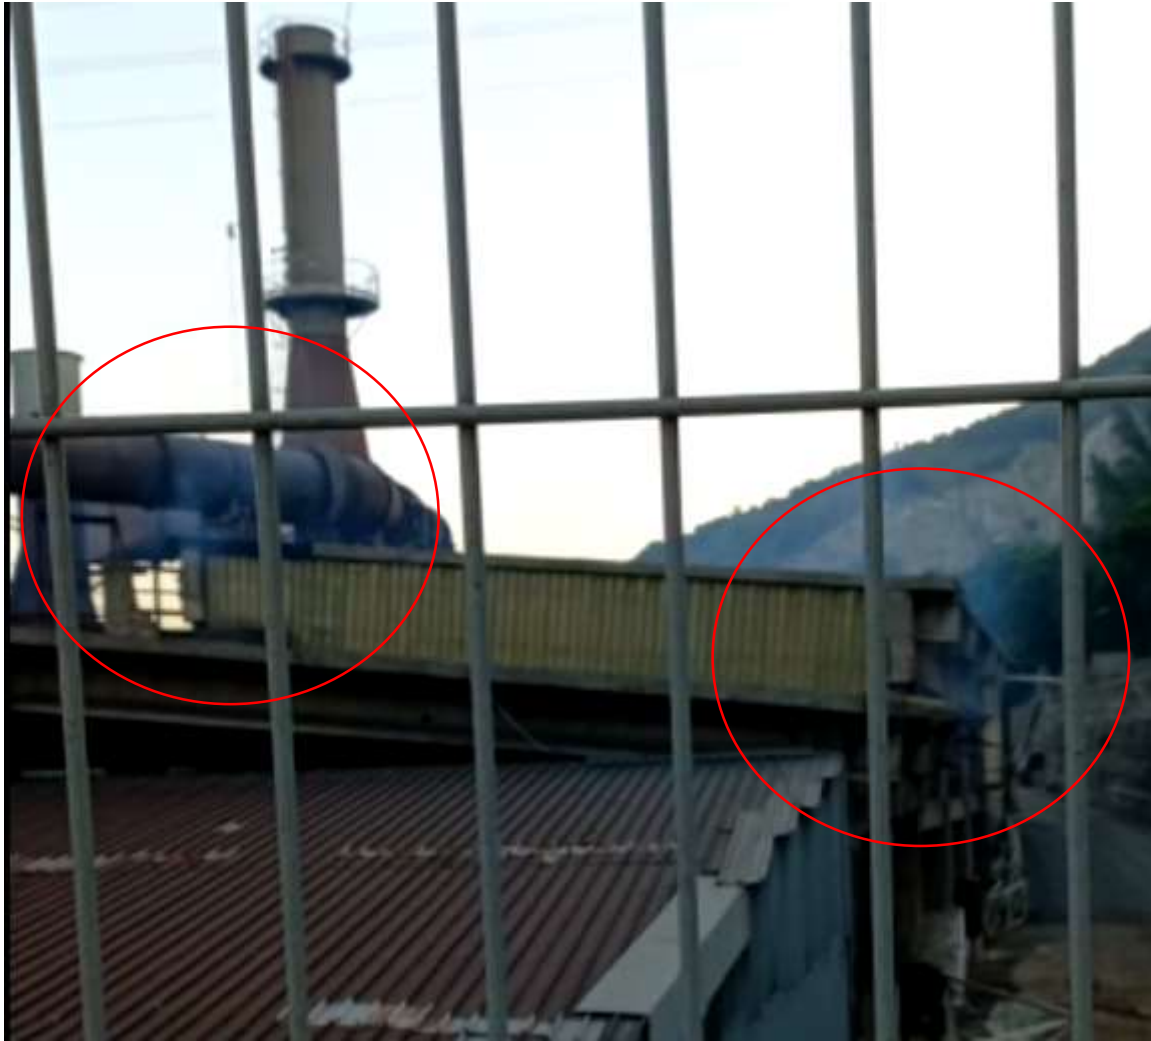
A seguito di vari esposti inerenti la segnalazione di odori molesti e presenza di fumi, provenienti dall'impianto delle fonderie Pisano, pervenuti al Dipartimento di Salerno e su richiesta della GRC che ha sollecitato lo scrivente Dipartimento ad effettuare i controlli di competenza; in data 01/07/2022, alle ore 06:00 circa, i sottoscritti tecnici ARPAC, Dr.ssa Lucia D'Arienzo, CTP Sergio De Pietro, CTP Raffaella Attianese, si sono recati presso lo stabilimento innanzi citato, sito in via dei Greci del Comune di Salerno. All'arrivo nell'area dello stabilimento si avvertivano odori tipici della lavorazione e presenza di fumi provenienti dall'area di carico dei forni cubilotto, visibile anche dalla piazzola dell'autostrada.

Fig.1 – foto scattata dalla piazzola autostradale- in questa foto sono chiaramente visibili le emissioni di fumo (area cerchiata in rosso)

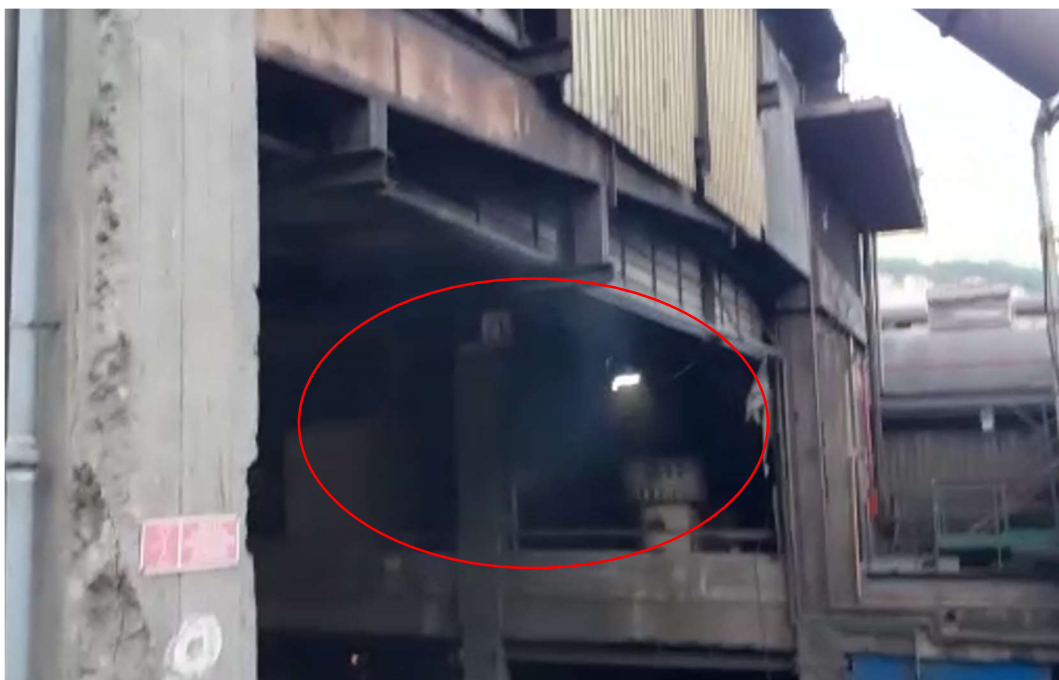
All'atto del sopralluogo, ore 06.00 circa, il portellone del forno di carico attivo (Lato Salerno) era aperto e si è riscontrata la presenza di emissioni fuggitive (fumi), fuoriuscenti principalmente dalle fessurazioni/aperture del vano tettoia di copertura dell'area esterna di carico, al disotto della quale sono presenti n.2 carroponte e passerelle per manutenzione.

Fig.2 – in questa foto sono chiaramente visibili le emissioni di fumo nell'area esterna al "cubilotto" (area cerchiata in rosso)

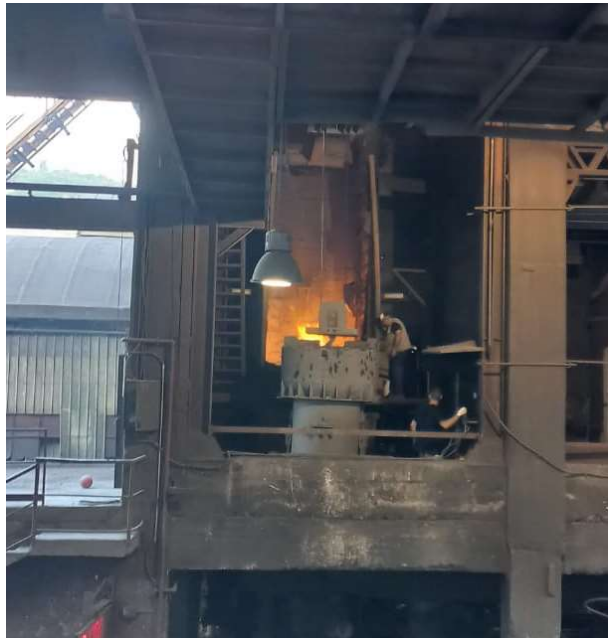
Fig.3 – apertura bocca di carico del forno “cubilotto”

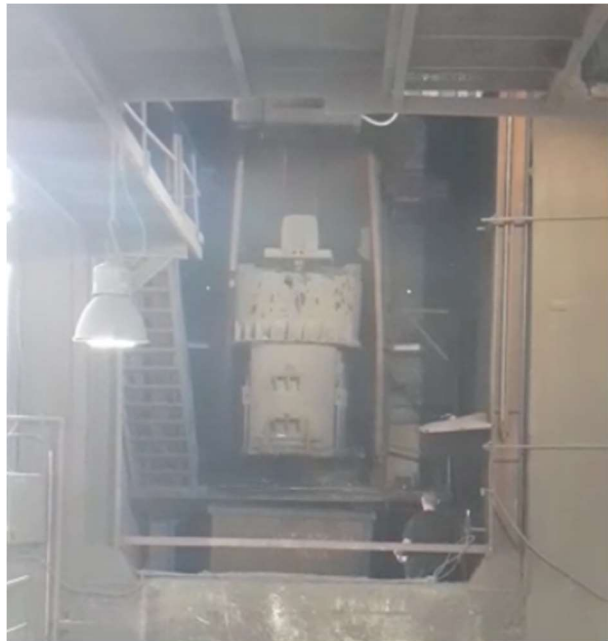
Fig.4 –ingresso benna di carico nel forno “cubilotto”

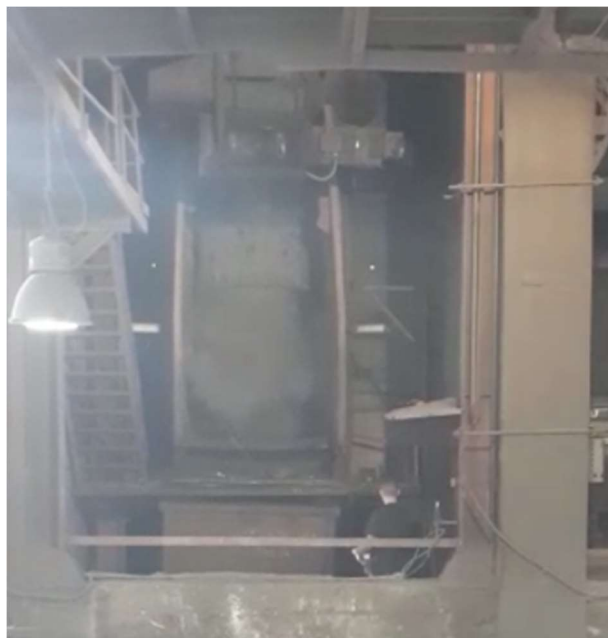
Fig.5 –rilascio del materiale contenuto nella benna nel forno “cubilotto”

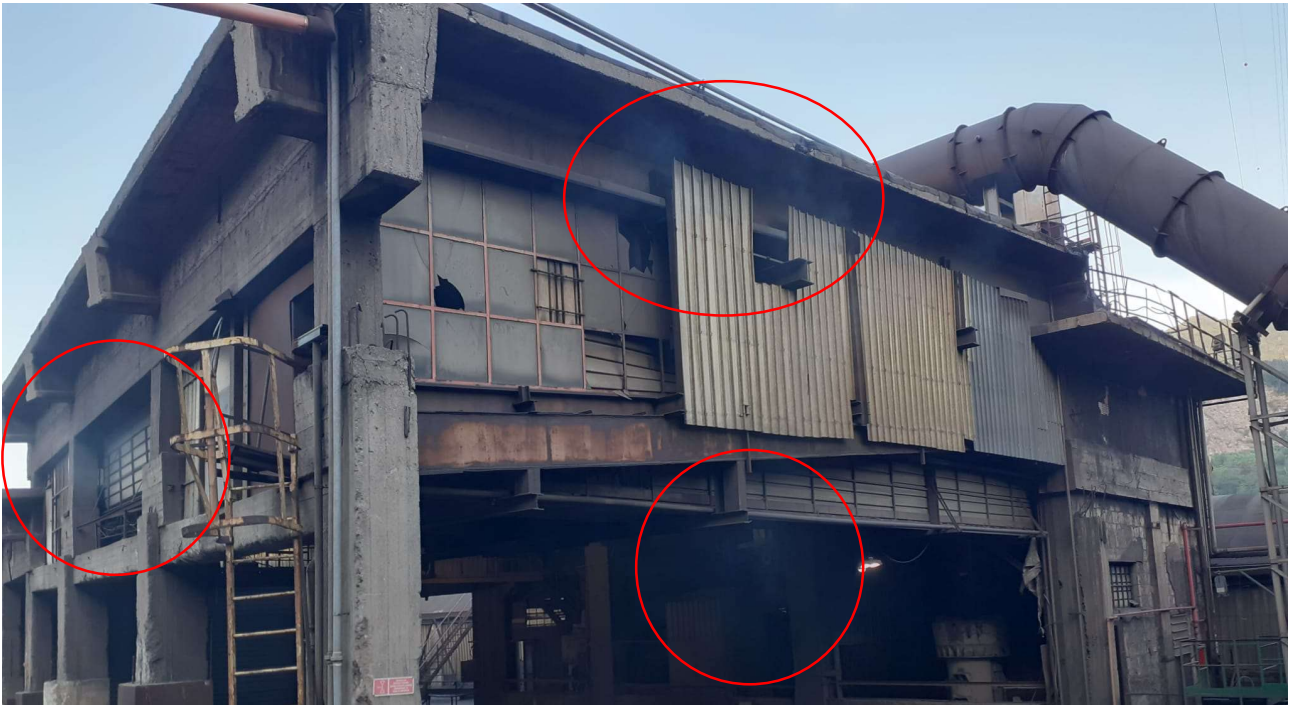
L'Azienda dichiara: *“come riportato nel PMeC approvato con DD 85/2020, le possibili emissioni fuggitive, possono essere legate alla fase di avviamento e di fermo impianto. Con particolare riferimento alle rilevazioni mosse dai tecnici ARPAC, in data odierna, le emissioni fuggitive sono dovute al ritardo della chiusura del portellone, da parte dell'operatore, difatti ai successivi carichi avvenuti alla presenza dei tecnici ARPAC, la tempestiva chiusura del portellone ha determinato la cessazione di tale evento. In conclusione la concomitanza della fase di avviamento e del ritardo nella chiusura del portellone ha determinato la presenza di queste emissioni fuggitive. Alla luce di quanto verificatosi, la Ditta si impegna a revisionare la procedura gestionale relativa alla fase di carico del forno cubilotto”.*

Fig.6 –foto della tettoia sovrastante l’area di carico dei forni in cui sono visibili le emissioni di fumo (area cerchiata in rosso)
