OGGETTO: D.Lgs. 152/06 – Autorizzazione Integrata Ambientale.

Verifica ottemperanza Diffida del 05.04.2018, prot. 220971.

Impianto IPPC – Ditta “Fonderie Pisano & C SpA”.

Impianto ubicato nel Comune di Salerno, Via Dei Greci 144, Località Fratte.

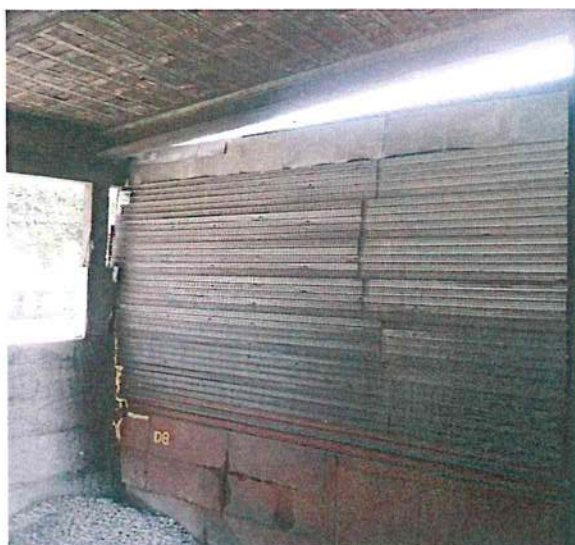
In riferimento alla problematica evidenziata *“nell'area dedicata alle operazioni di carica del cubilotto a servizio del processo di fusione, laddove, in presenza di vento, era stata osservata la fuoriuscita di vapori all'esterno della struttura non essendo la stessa confinata”*; si evidenzia che, la parte ha installato delle paratie in lamiera che confinano **parzialmente** l'area di carica del cubilotto. All'atto del sopralluogo, *in assenza di vento*, non è stata osservata la fuoriuscita di vapori nella fase di carica.

fig.1 - paratie in lamiera a parziale confinamento

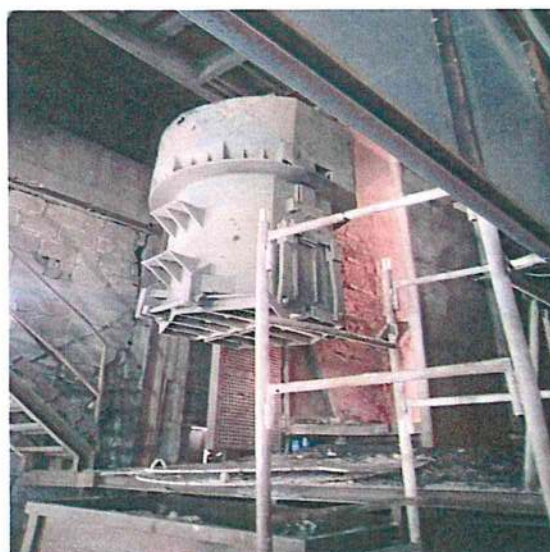
fig. 2 – carica cubilotto e paratia laterale

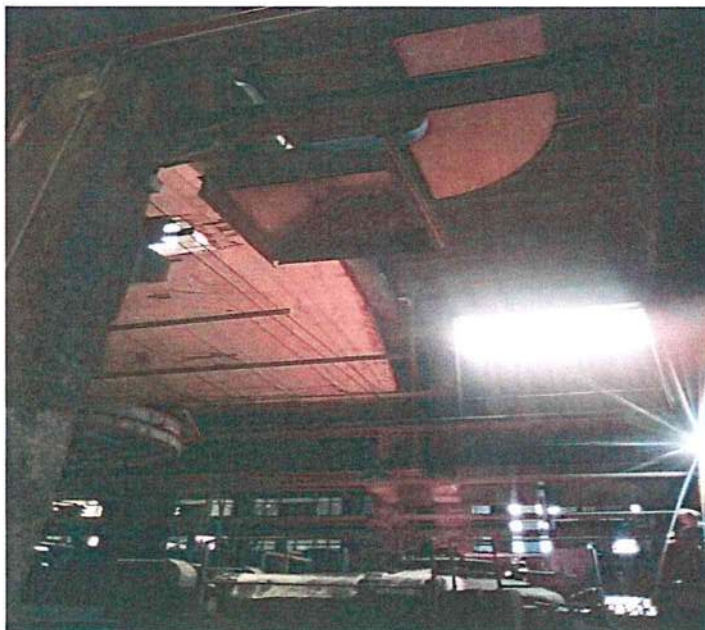
In riferimento all'osservazione *“all'interno del capannone produzione è necessario implementare le misure di buona pratica per il trasferimento del materiale fuso (colata) e per la movimentazione di siviere, in quanto è stata notata la presenza di vapori all'interno dei luoghi di lavoro”*. Persiste all'interno di suddetta sezione di lavorazione la presenza di vapori all'interno dei luoghi di lavoro. La lavorazione all'interno del suddetto capannone produce diverse emissioni gassose e dunque, una delle problematiche principali emerse consiste nelle modalità di captazione delle stesse. Tale emissioni, sia puntuali, su diversi momenti di lavorazione, che diffuse all'interno del locale, rappresentano, anche in funzione dei considerevoli volumi di aria da trattare, una criticità non ancora del tutto risolta.

fig. 3 – cappa di aspirazione all'interno del capannone di produzione

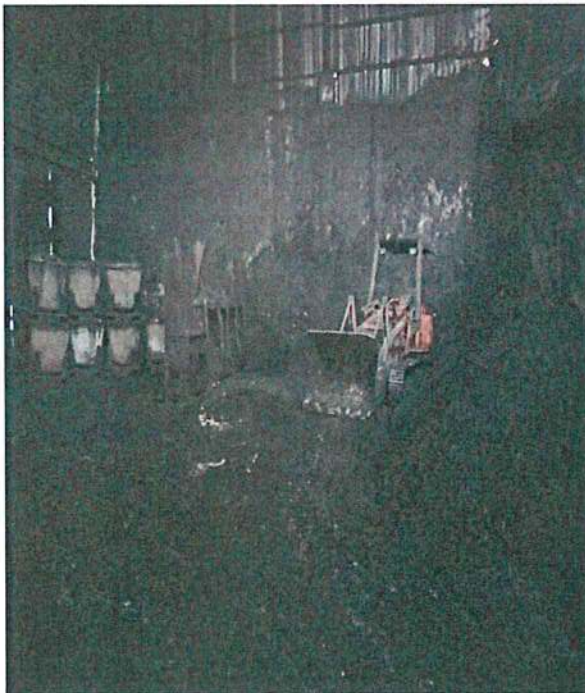
In riferimento al punto *“le siviere contenenti le scorie di fonderia, così come le terre di fonderie in cumuli, che possono dare origine ad emissioni diffuse, rinvenuti all'interno di un'area parzialmente chiusa adiacente alla produzione, devono essere allocate in ambiente confinato con porte chiuse e con idoneo sistema di aspirazione”*. La parte ha confinato l'area installando paratie e portoni di chiusura ed è presente un sistema di nebulizzazione acqua a servizio del cumulo di terre di fonderia. Si segnala, all'interno di suddetta area, la presenza di temperature elevate e l'assenza di un sistema di aspirazione necessario ad assicurare sufficienti ricambi d'aria.

fig.4 – area confinata

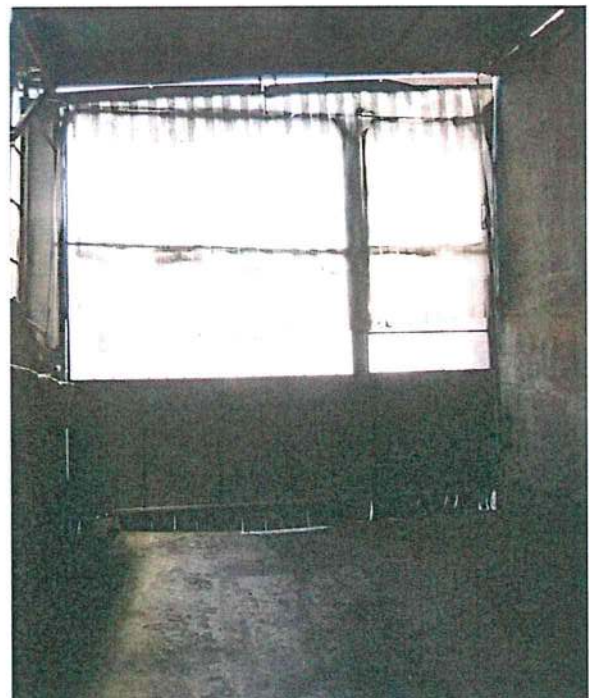
fig.5 – portone di chiusura area confinata

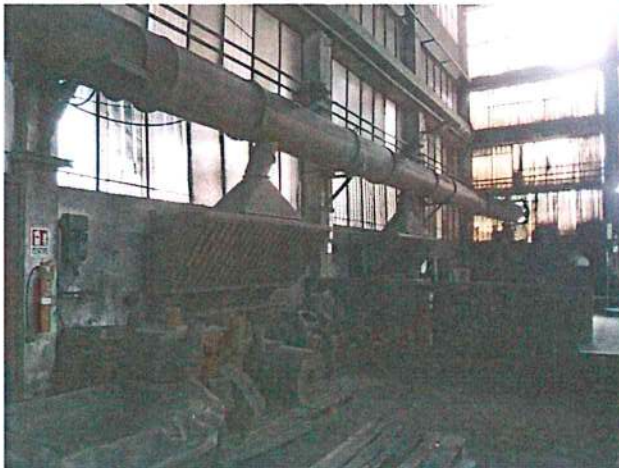
Al punto dove è stato evidenziato che *“all'interno del capannone, dove vengono effettuate le operazioni di granigliatura e sbavatura dei getti, è necessario chiudere le serrande di aspirazione delle postazioni di lavoro non utilizzate, al fine di rendere efficace l'aspirazione degli effluenti gassosi ad opera della macchina automatica molatrice presente”*. All'atto del sopralluogo le serrande delle postazioni di lavoro non utilizzate risultavano chiuse così come prescritto.(fig.6)

fig. 6 – cappe di aspirazione interne al capannone granigliatura

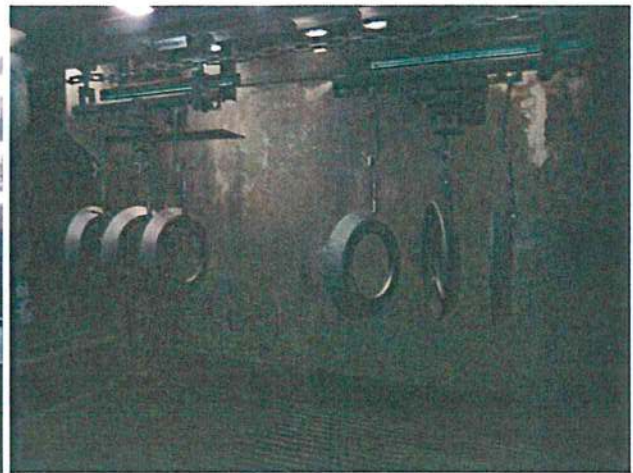
fig.7 – particolare del passaggio tra cabine con emissioni non captate
