Verbale di sopralluogo n. 48/CR/2016

Il presente verbale viene redatto in attuazione dei controlli straordinari, di cui alla Disposizione del Commissario n. 30GC del 16/03/2016, relativamente al sito industriale *Fonderie Pisano & C, Spa*, con sede legale e impianto nel Comune di Salerno, via Dei Greci n. 144, attività IPPC codice 2.4: Fonderie di metalli ferrosi con capacità di produzione superiore a 20 tonnellate al giorno, autorizzata con Decreto Dirigenziale n. 149 del 26/07/2016.

Oggetto: Sopralluogo presso Fonderie Pisano & C. Spa di Salerno

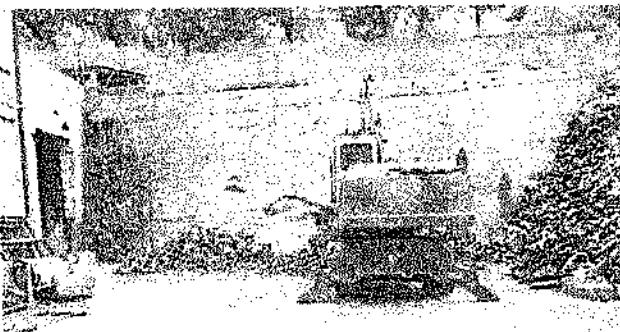
Nel cumulo di rottami ferrosi, è stata rilevata la presenza di parti meccaniche di autoveicoli ed autocarri, unte d'olio lubrificante.

Al momento del sopralluogo, in assenza di pioggia, era in atto dai suddetti fori, un minimo scarico, che dopo aver dilavato i rottami ferrosi ivi depositati, confluiva in una griglia di raccolta di acque meteoriche. (Foto n. 1 e n. 2)

Foto n. 1 Muro di contenimento

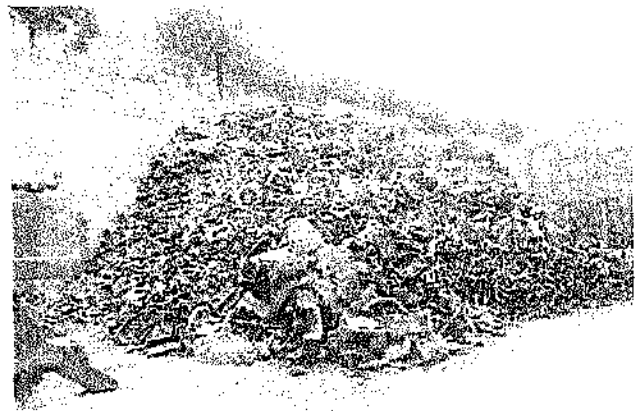
Foto n. 2 Muro di contenimento e cumulo di materiali ferrosi

E' da rilevare che la pavimentazione dell'area ispezionata è cementata, ed in alcuni punti si presenta deteriorata.

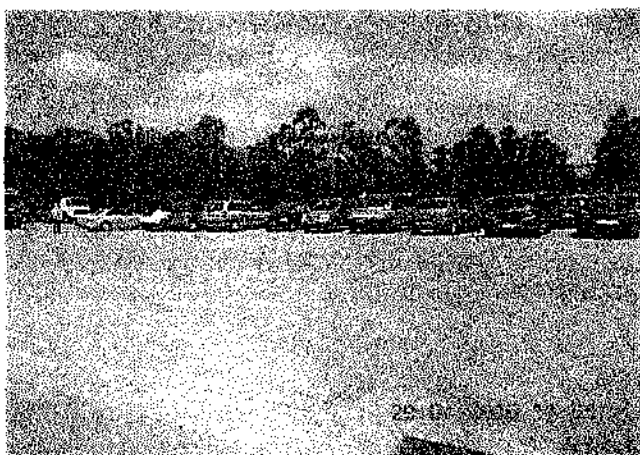
In questa area, su superficie asfaltata, sono presenti diversi autoveicoli ed alcuni autocarri e rimorchi, ed un grosso quantitativo di prodotti finiti. Non è stata rilevata la presenza di griglie di raccolta di acque meteoriche per cui, in caso di pioggia il dilavamento dell'area e dei prodotti ivi presenti recapita per gravità al successivo piazzale posto a quota 93m. (Foto n. 3 e n. 4)

Foto n. 3 Parcheggio auto

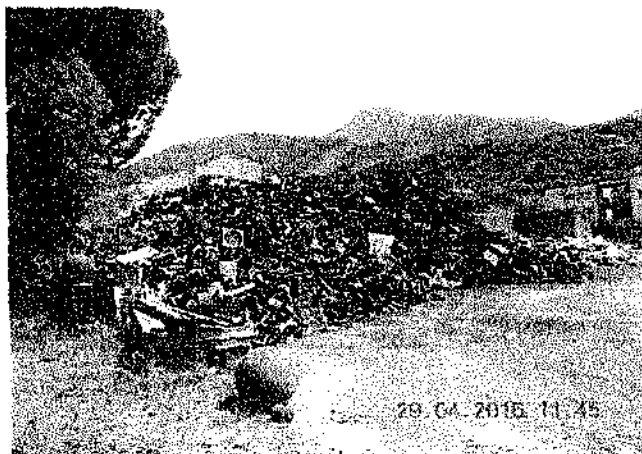
A ridosso di muro di contenimento, posto a confine con la zona a livello più alto, sono presenti, disposti in cumuli separati e non coperti, ingenti quantitativi di materie prime e di rottami ferrosi; tra questi ultimi si notano parti meccaniche di autoveicoli ed autocarri, unte d'olio lubrificante.

Il dilavamento dell'area e dei cumuli di rottami e materie prime ivi depositati, confluiscono in una serie di griglie di raccolta, poste in diversi punti del piazzale; in esse, recapitano anche le acque che ruscellano dall'adiacente piazzale posto a quota 95m. (Foto n. 5 e n. 6)

Foto n. 5 Cumulo di rottami ferrosi

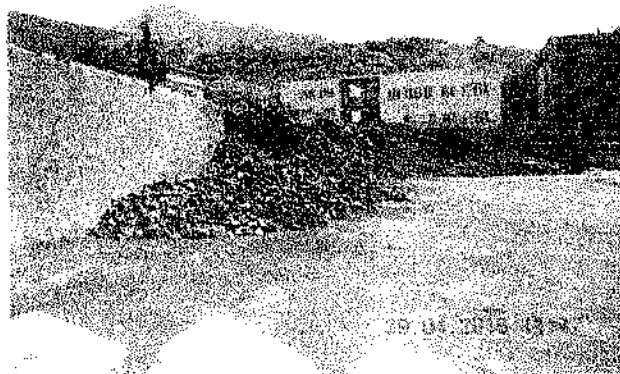
Foto n. 6 Cumuli di materie prime

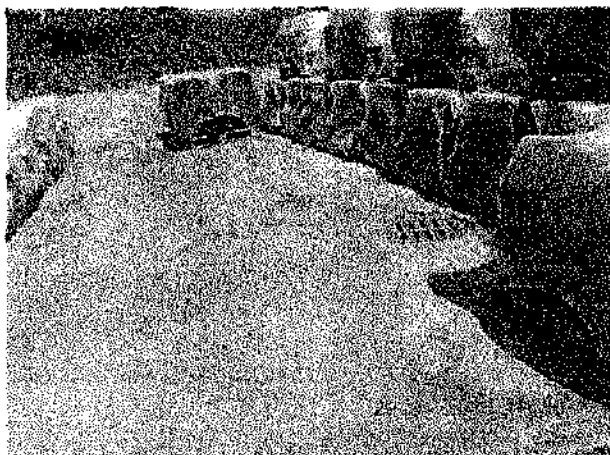
E' stata rilevata altresì la presenza di ammassi di prodotti finiti, posti sia al centro del piazzale che ai margini dell'area pavimentata e prospiciente il fiume Irno. (Foto n. 7 e n. 8)

Foto n. 7 Prodotti finiti e griglia di raccolta dilavamento piazzale

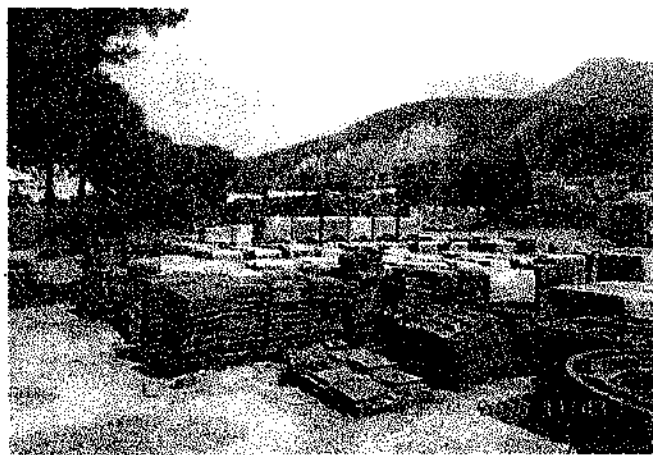
Foto n. 8 Ammassi di prodotti finiti

L'ammasso di prodotti finiti, di cui alla precedente foto n. 8, si susseguono all'aperto, per tutta la lunghezza del capannone ivi presente; è stato possibile rilevare altresì la presenza di numerosi imballaggi in legno e metallici (Pedane) e, su pavimentazione interessata da ingenti macchie e sedimenti oleosi, diverse ruote di mezzi pesanti.

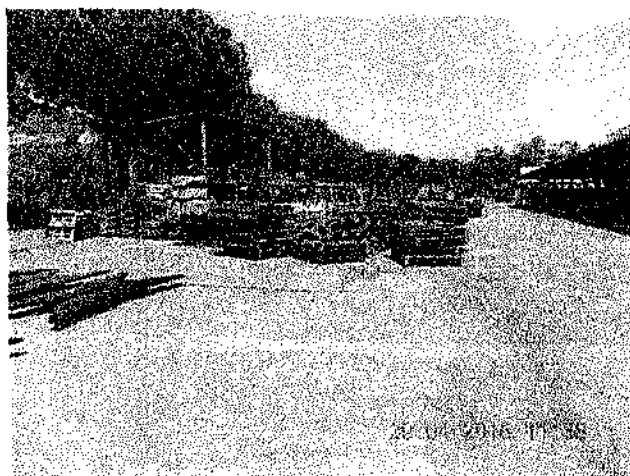
E' stata rilevata la presenza di apposita area, coperta da tettoia e recintata con un basso muretto sormontato da alta rete metallica, utilizzata per il deposito di vernici, solventi ed altri prodotti chimici, posti in contenitori in plastica e metallici diversa capacità e forma. All'ingresso del sito è presente una griglia di raccolta di eventuali fuoriuscite, priva di collegamenti (come dichiarato dalla parte presente).

Foto n. 9 Materiali sul piazzale e area coperta da tettoia

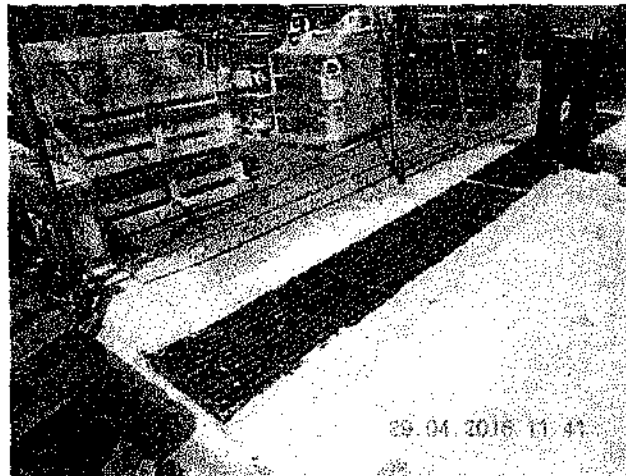
Il dilavamento dell'area, dei cumuli di prodotti finiti ivi depositati e la tracimazione della griglia sopra citata, confluiscono in una serie di griglie di raccolta, poste in diversi punti del piazzale, per confluire in ulteriori pozzetti posti ad una quota inferiore. (Foto n. 8 e n. 10)

Foto n. 10 Griglia di raccolta all'ingresso dell'area stoccaggio coperta

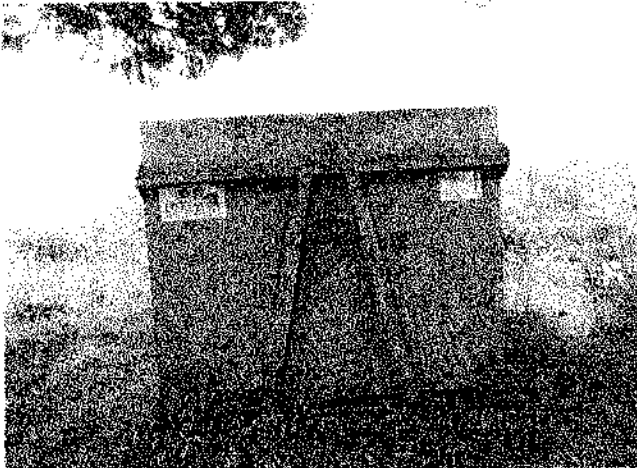
Su area non pavimentata, è stata rilevata la presenza di un cassone scarrabile metallico della capacità di circa 30mc, contenente trucioli da attività di tornitura di materiali in Alluminio. Il dilavamento del rifiuto, attesa la non perfetta tenuta del contenitore, che appare scoperto, con fori nella parte bassa e portellone non perfettamente chiuso, recapita sul sottostante terreno. (Foto n. 11 e n. 12)

Foto n. 11 Cassone scarrabile su nudo terreno

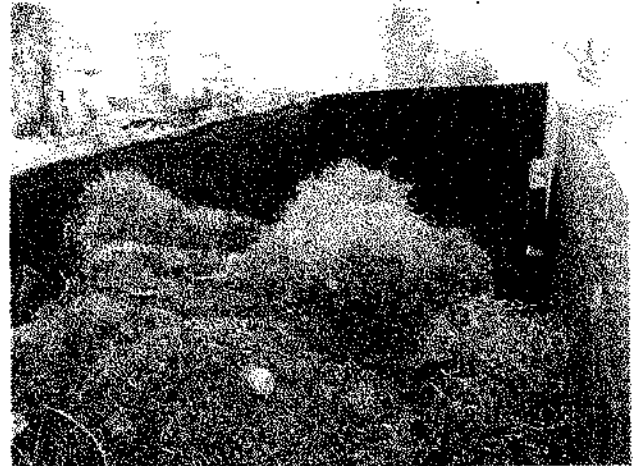
Foto n. 12 Truciolli di fornitura nel cassone scoperto

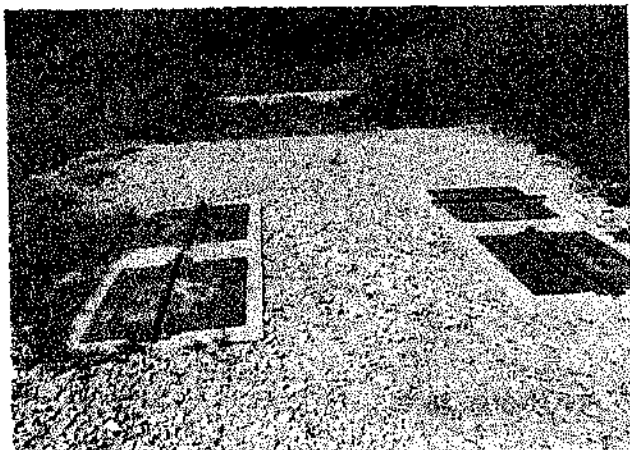
Le acque di dilavamento dei piazzali precedentemente illustrati, recapitano ad un impianto di depurazione del tipo statico, posto all'estremo lato sud dell'azienda, a poca distanza dal fiume Irno. Esso è composto da una serie di vasche interrato nelle quali avviene la sedimentazione e la disoleazione delle acque ivi recapitanti, così come da prospetto esibito dalla parte ed acquisito in copia:

Foto n. 13 Alcune vasche interrato dell'impianto di depurazione

Nella fattispecie, è doveroso precisare però che in assenza di un sistema elettromeccanico di rilancio alle fasi successive, l'impianto, a regime, si presenterà con tutti i bacini pieni e, ulteriori acque, non potranno subire lo stesso trattamento per cui, in parte, lamineranno sul liquido già presente mentre il carico eccessivo sarà avviato alla tubazione di By-Pass, e scaricato direttamente nel recettore senza trattamento.

Allo stato, i deflettori presenti nelle vasche ispezionate appaiono divelte vanificando la propria funzione, inoltre esse sono provviste di barra metallica di sicurezza sui tombini e i bacini di disoleazione non sono ispezionabili in quanto i relativi chiusini sono anche saldati.

Da calcoli effettuati con le quote riportate nella pianta-sezione dell'impianto di depurazione, acquisita in copia, risulta, per le vasche di sedimentazione e disoleazione, un volume di 120mc, notevolmente sottostimato per l'ampiezza totale delle aree aziendali che ammontano ad oltre 50.000mq.

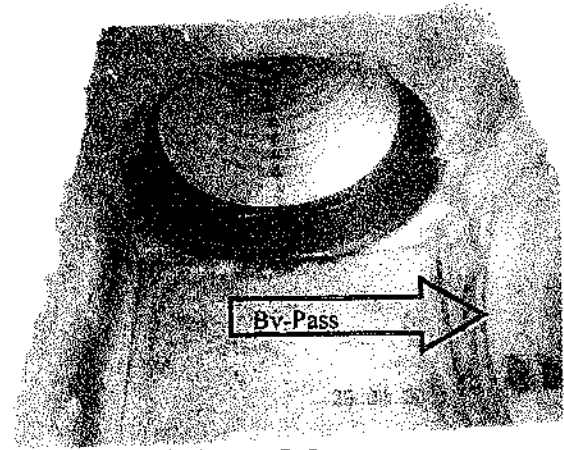
Lo scarico di By-Pass recapita nel corso d'acqua dalla tubazione denominata S3. (Foto n. 13 e n. 14)

Foto n. 14 Tubazioni di ingresso e By-Pass

Pertanto in conseguenza di forti precipitazioni protratte nel tempo, l'attivazione del By-Pass, favorirà lo scarico nel recettore (Fiume Irno) di acque non trattate, contenenti materiali solidi e non, derivanti dal dilavamento dei succitati cumuli.
