Descrizione della strumentazione impiegata e modalità operative

Report delle misure fonometriche

Applicazioni BAT - Report fotografico

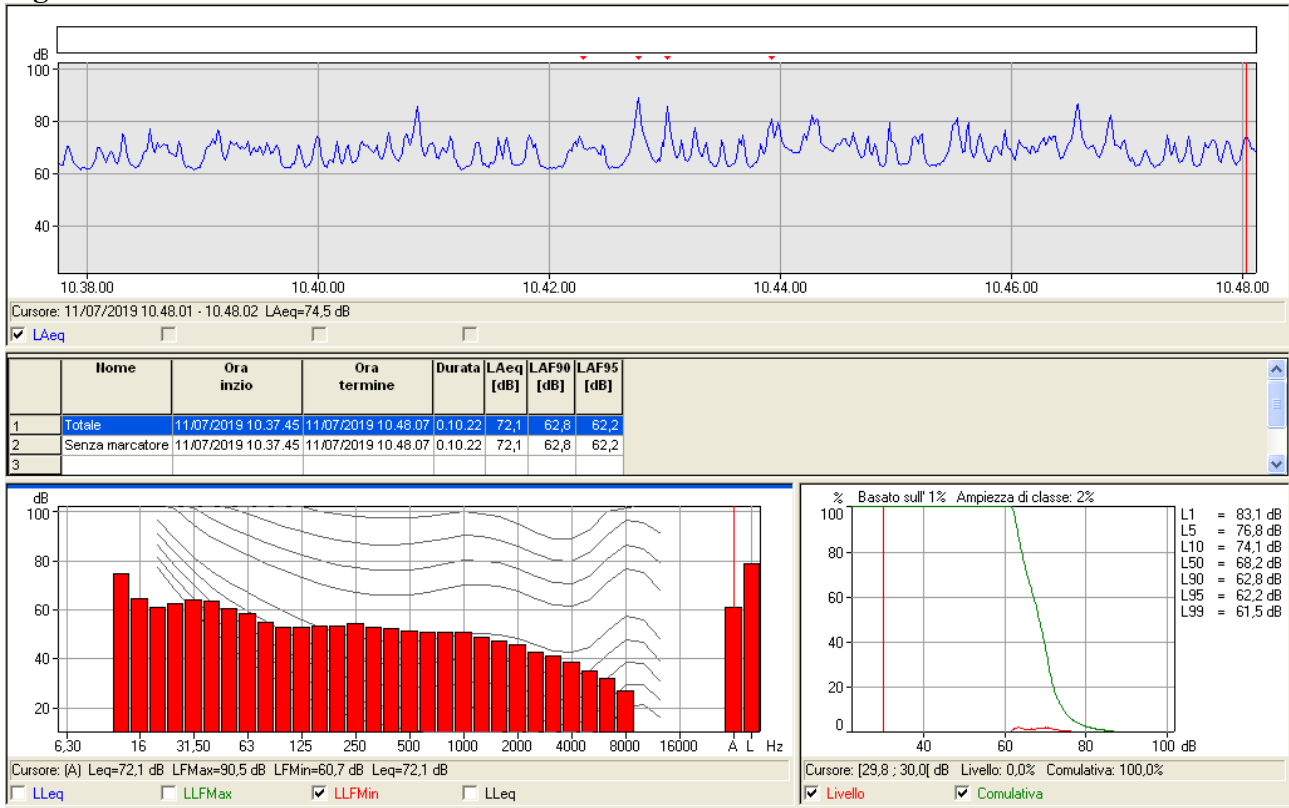
Fig. 4 Rumore ambientale nel Punto P01 bis - 11/07/2019

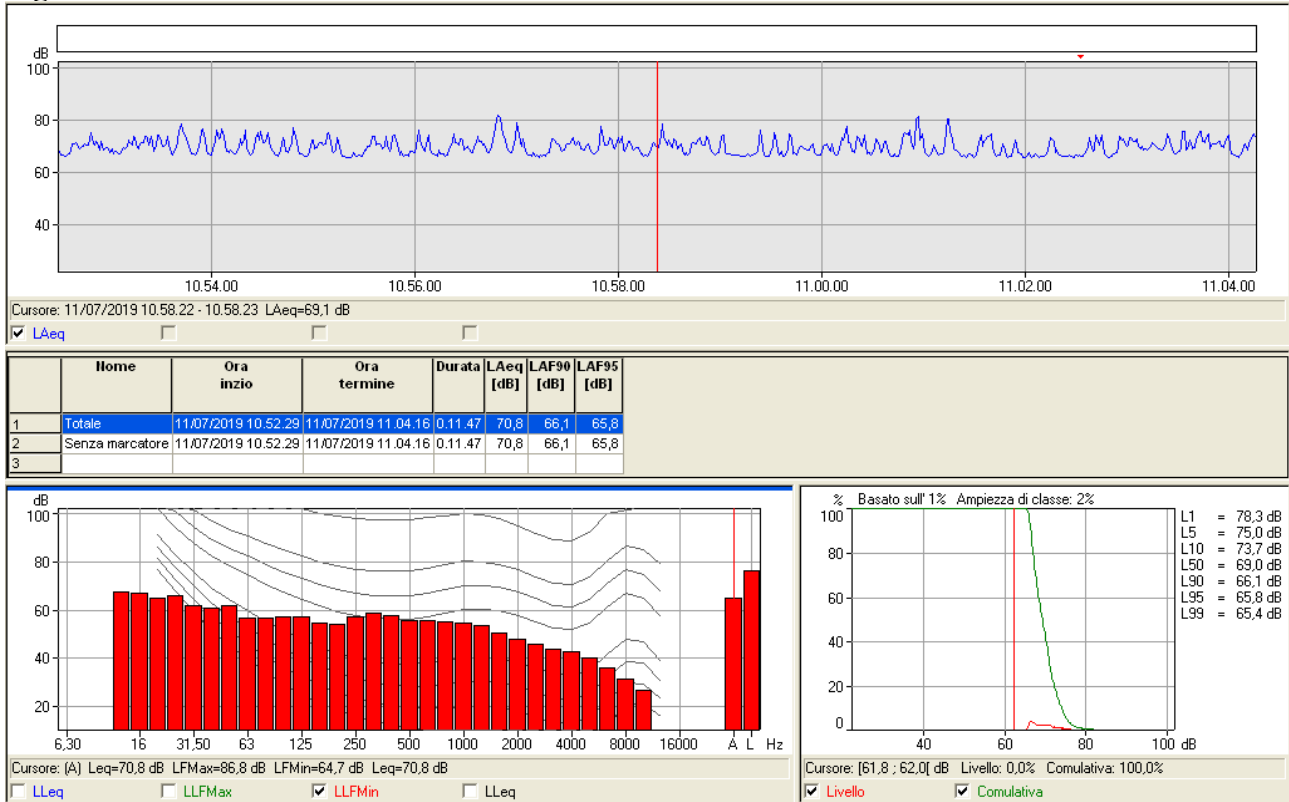
Fig.5 Rumore ambientale nel Punto P02 - 11/07/2019

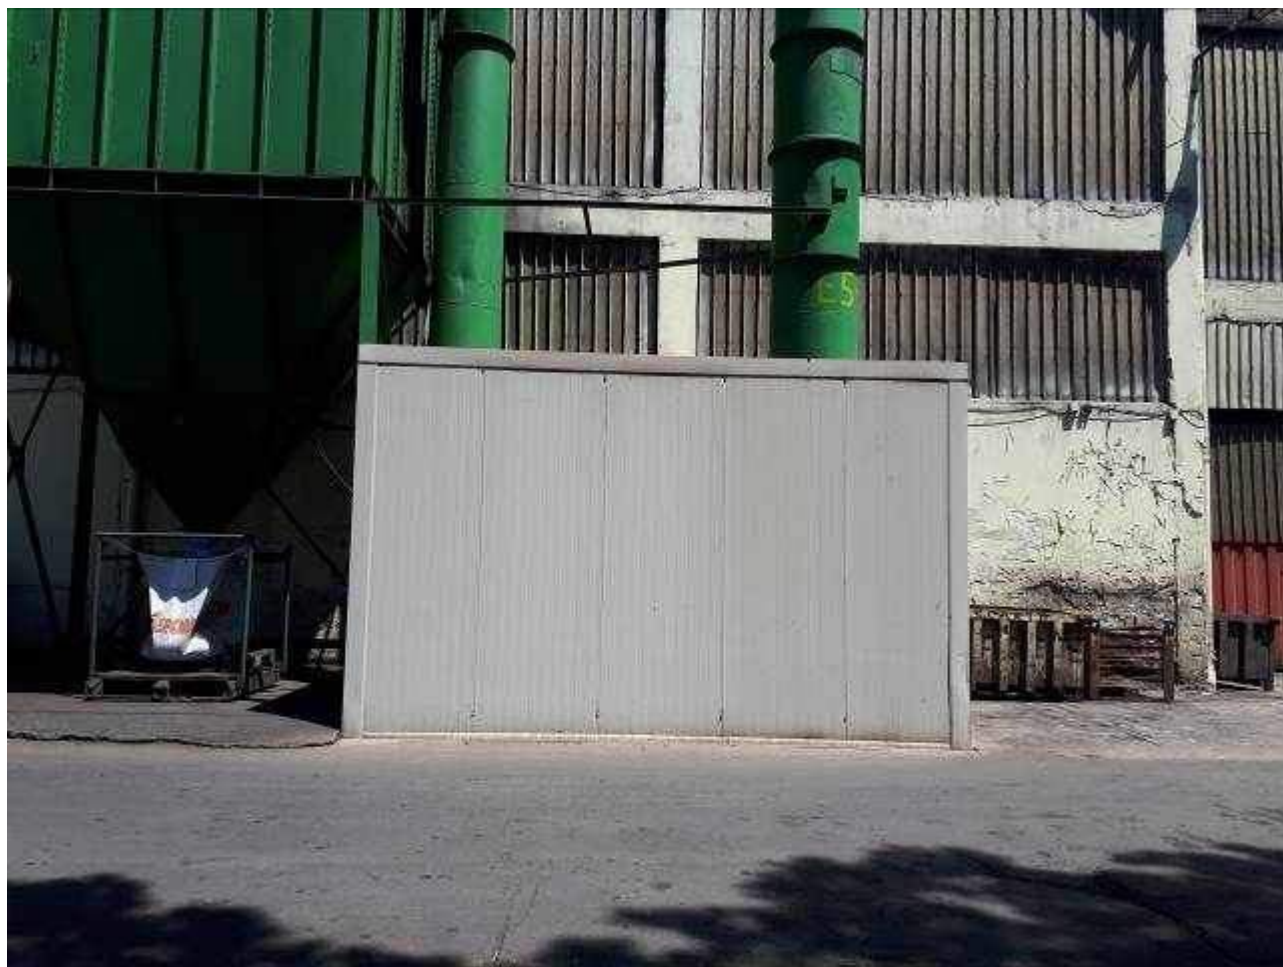
Fig.1 Cabina di insonorizzazione per i motori del camino E5-6 (Filtro F5 fase di sabbiatura)

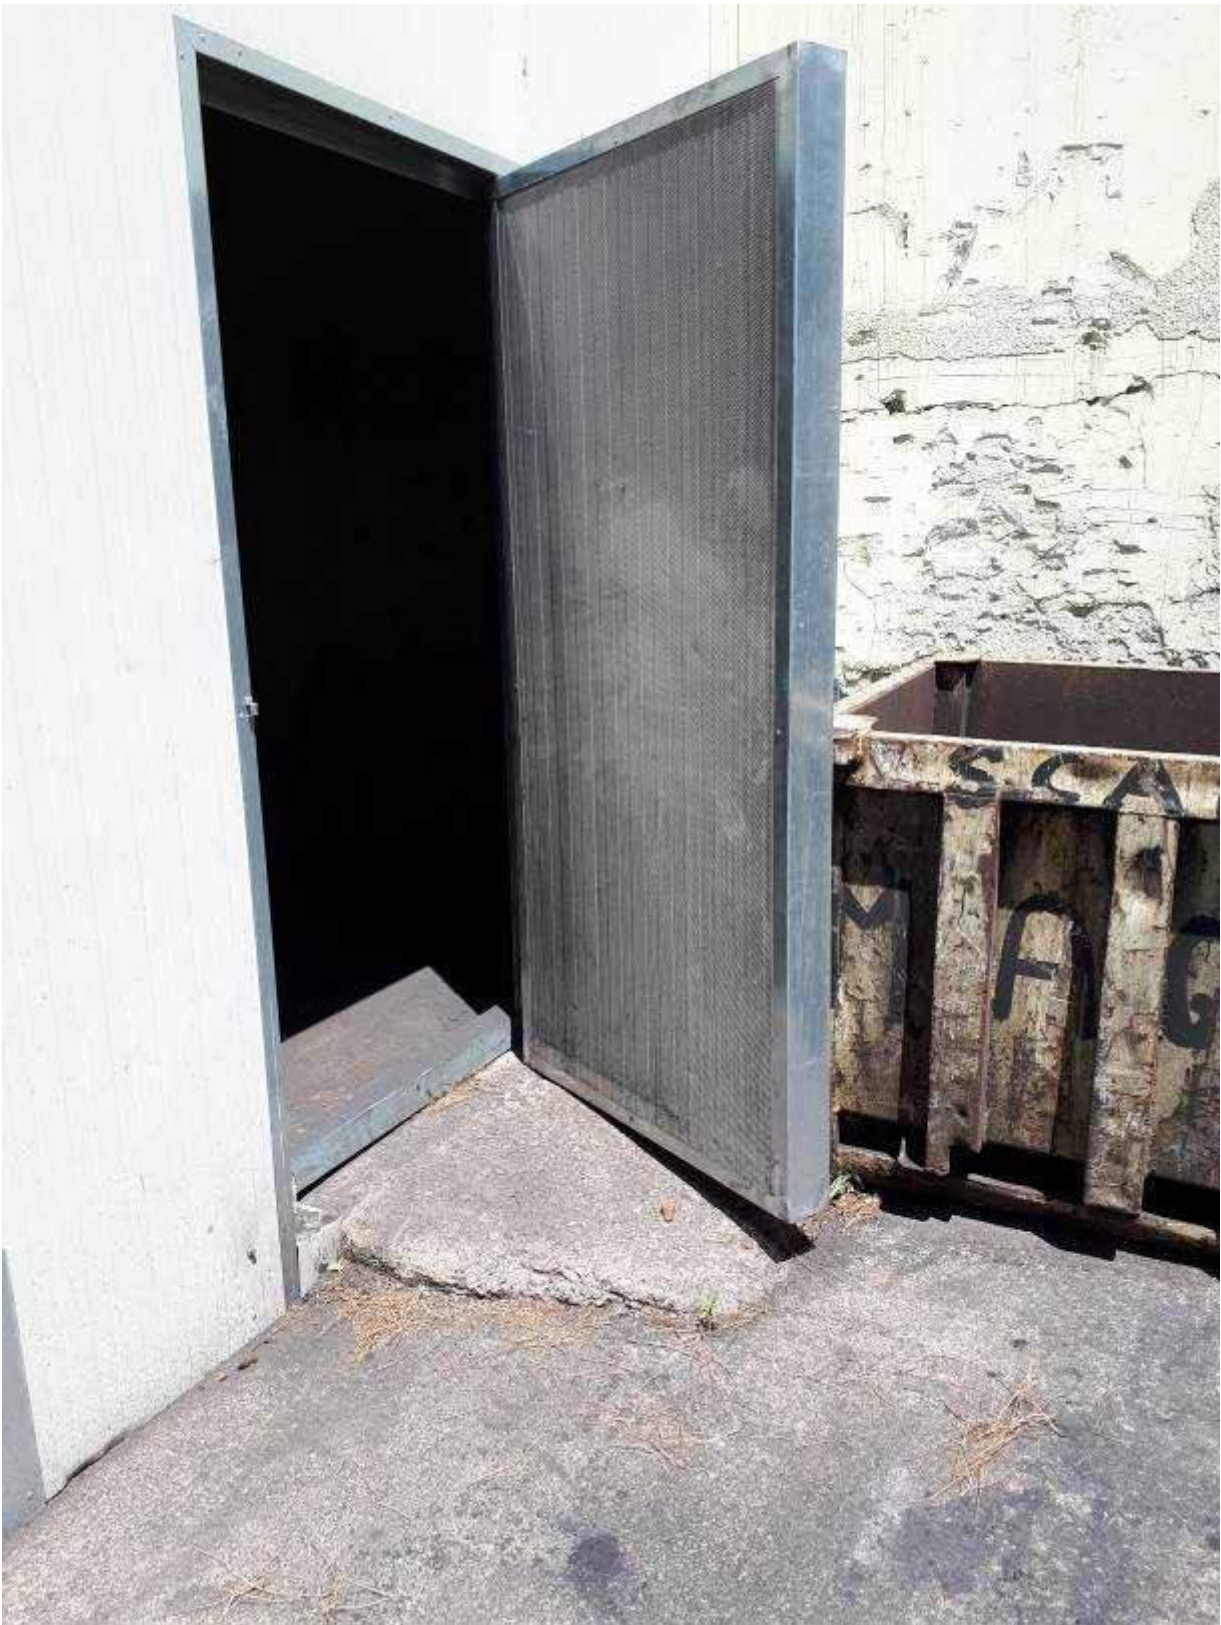
Fig. 2 Particolare della cabina di insonorizzazione dei motori del camino E5-6

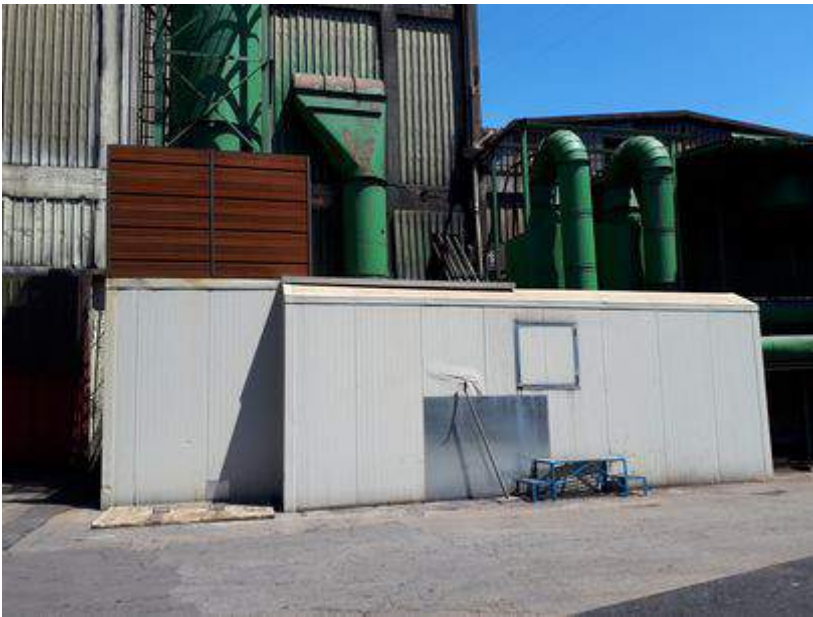
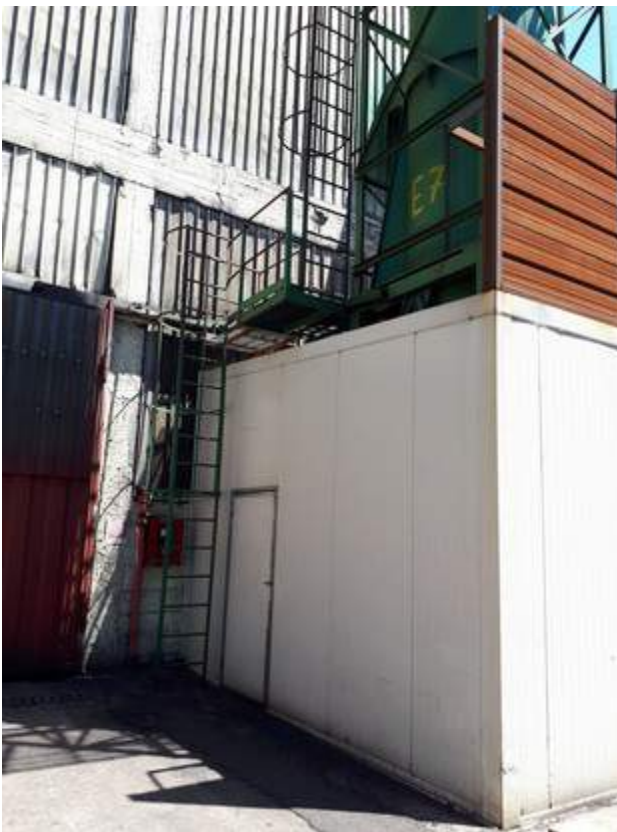
Figg.3a e 3b Sistemi di contenimento acustico (cabina e barriere) del camino E7 (impianto terre)

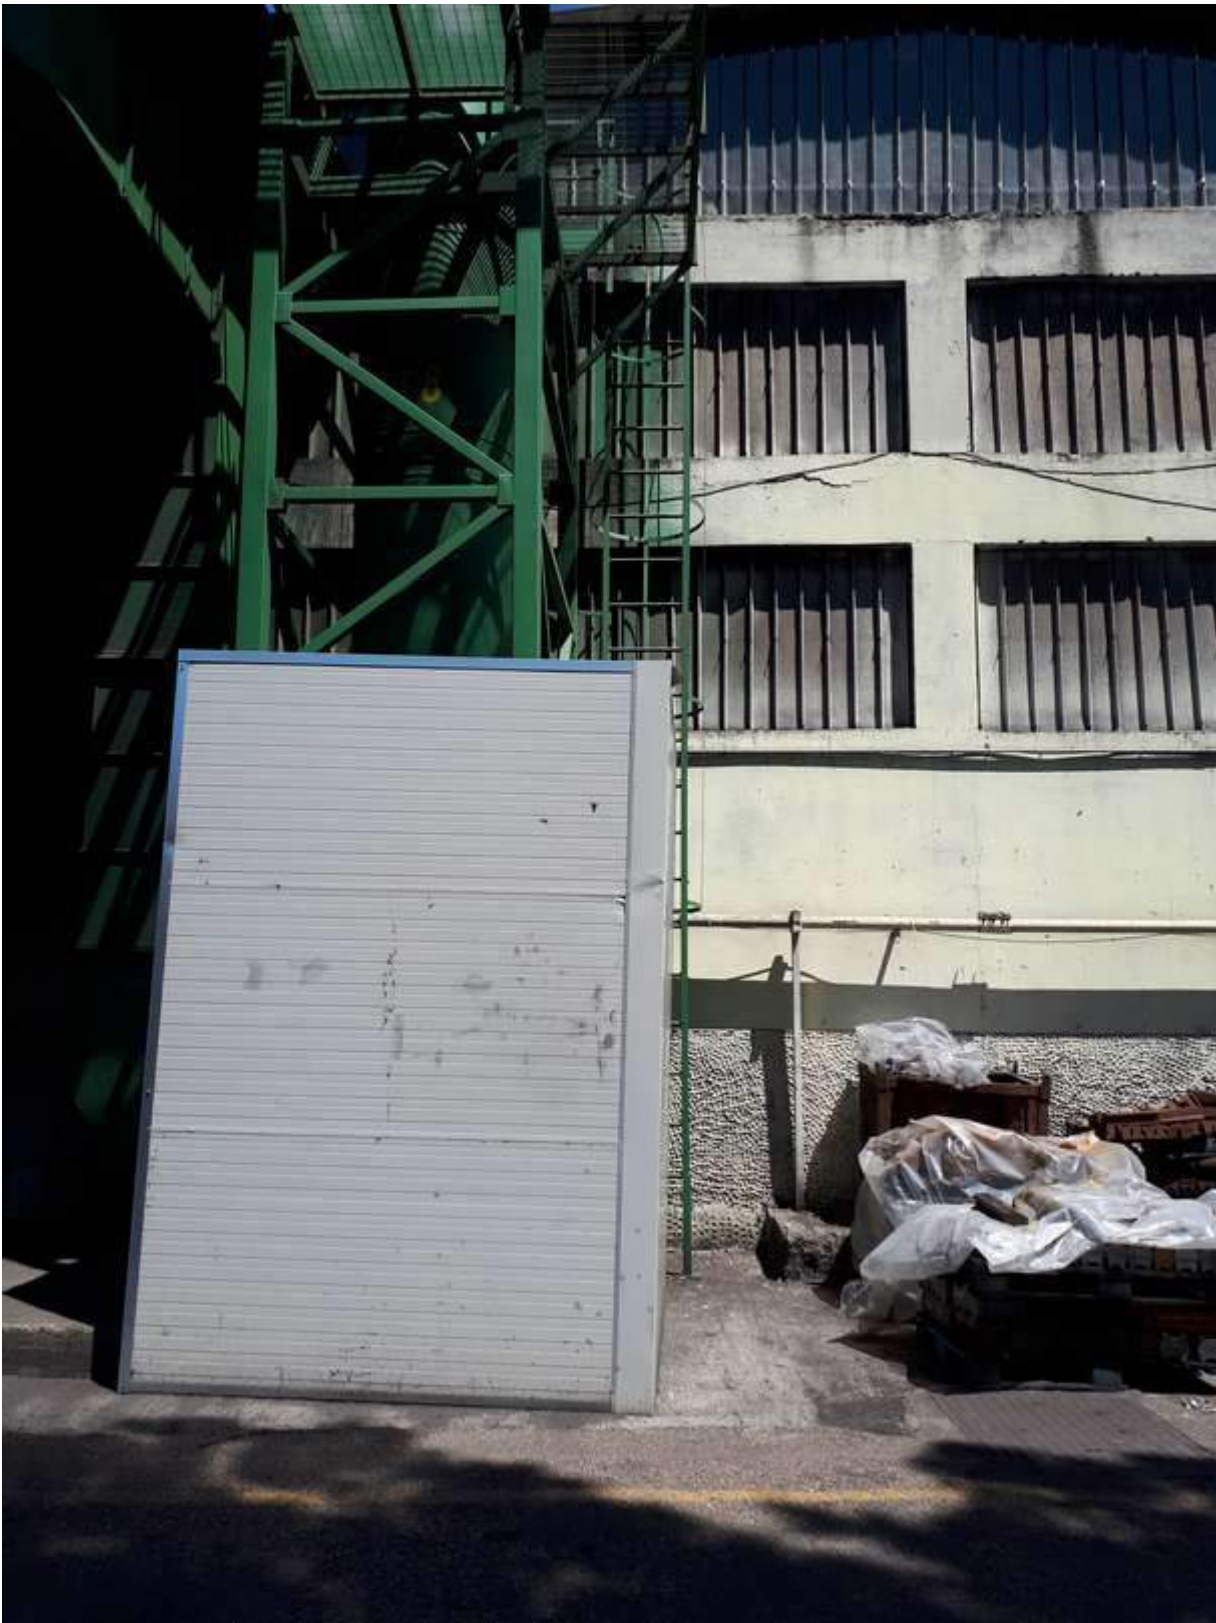
Fig. 4 Barriere fonoassorbenti per il camino E8 (sbavatura ceppi freno)

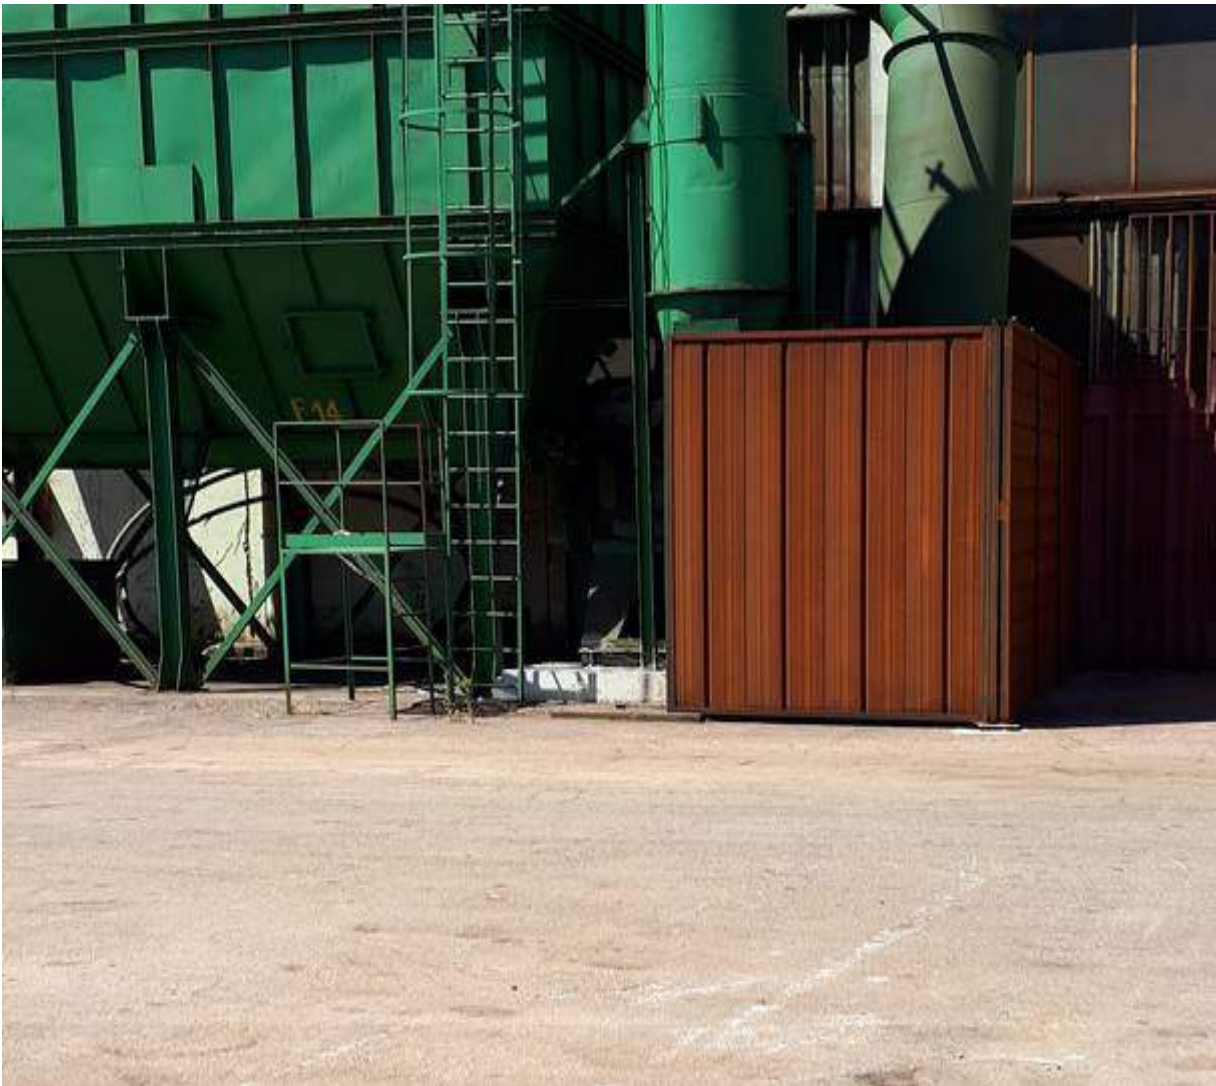
Fig. 5 Barriere fonoassorbenti per il camino E14 (sbavatura meccanica)

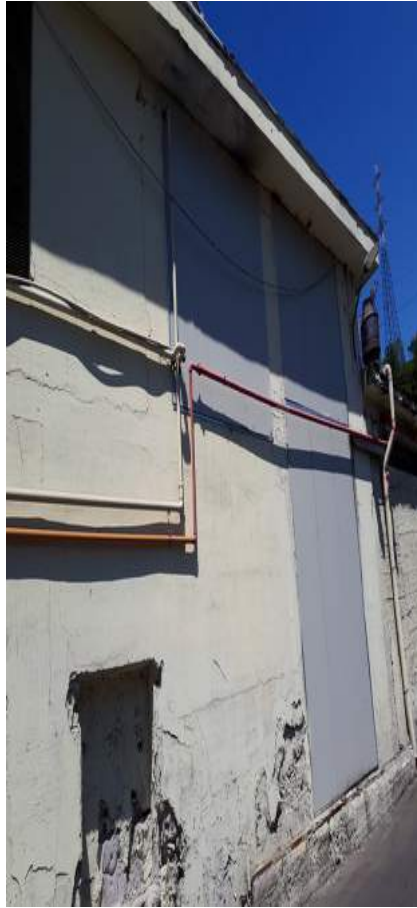
Fig. 6 Barriere fonoassorbenti applicate alle aperture della sala compressori

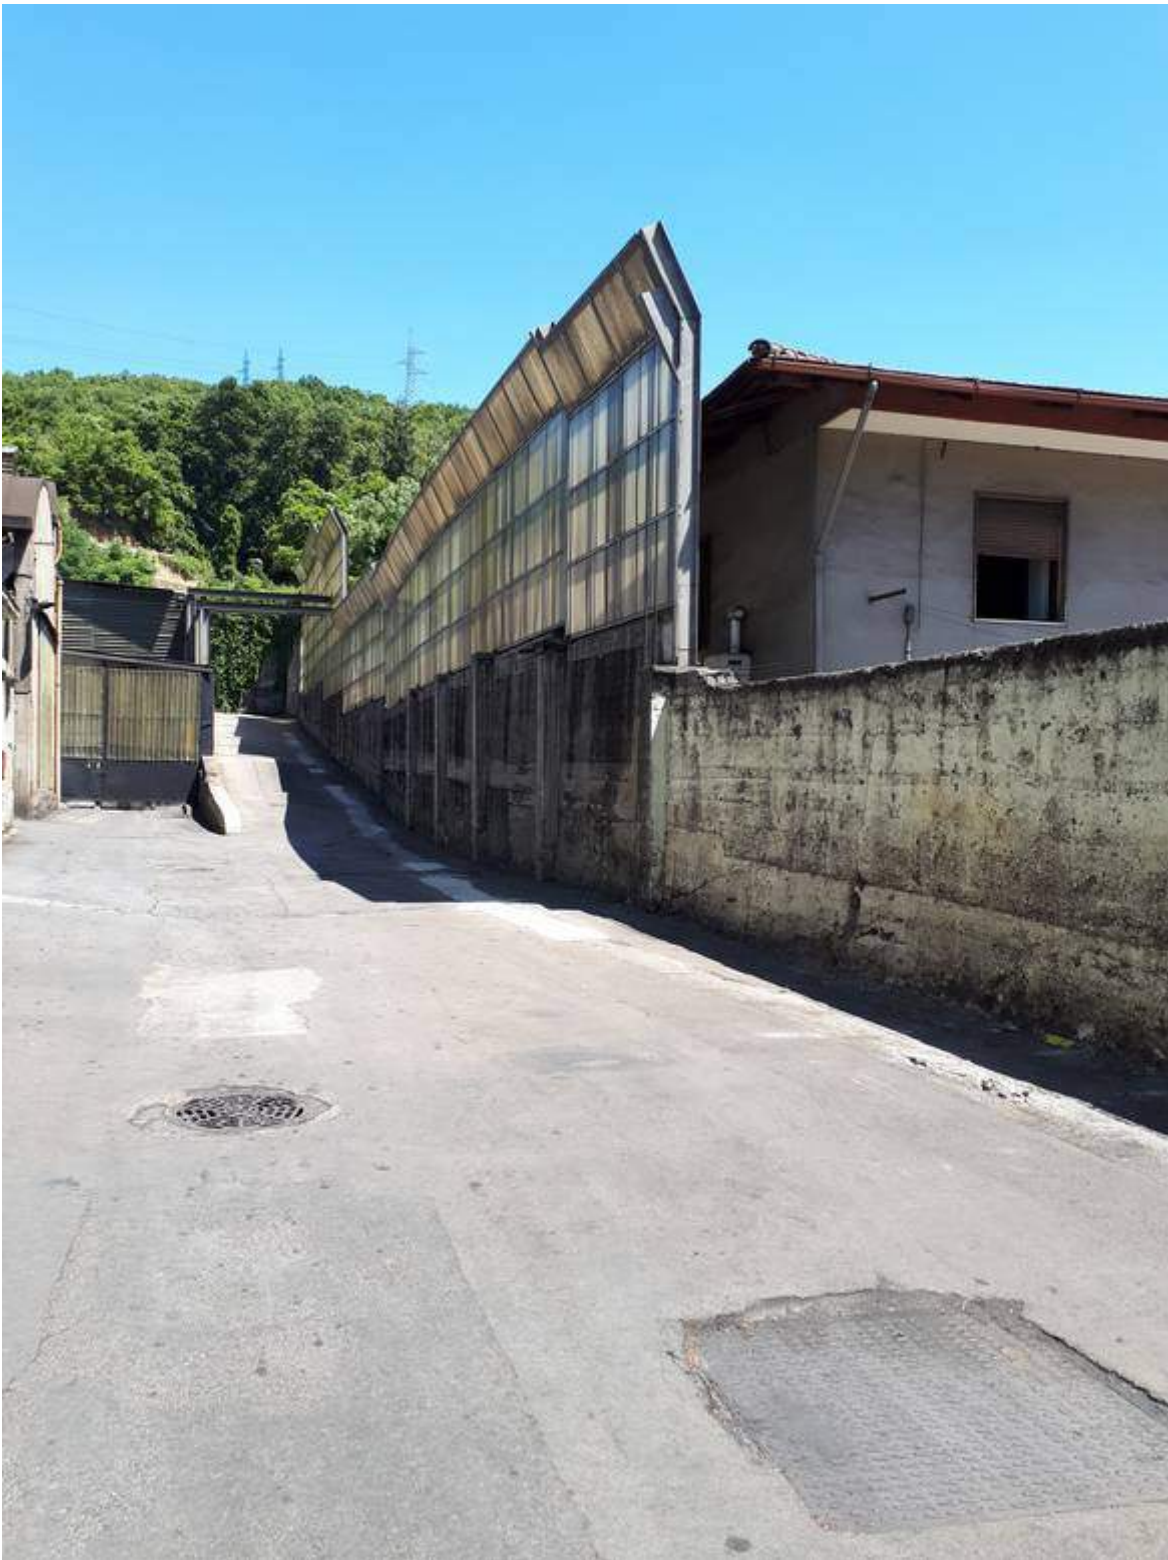
Fig. 7 Barriera in materiale plastico a protezione del vicino ricettore (copertura visiva e protezione polveri)

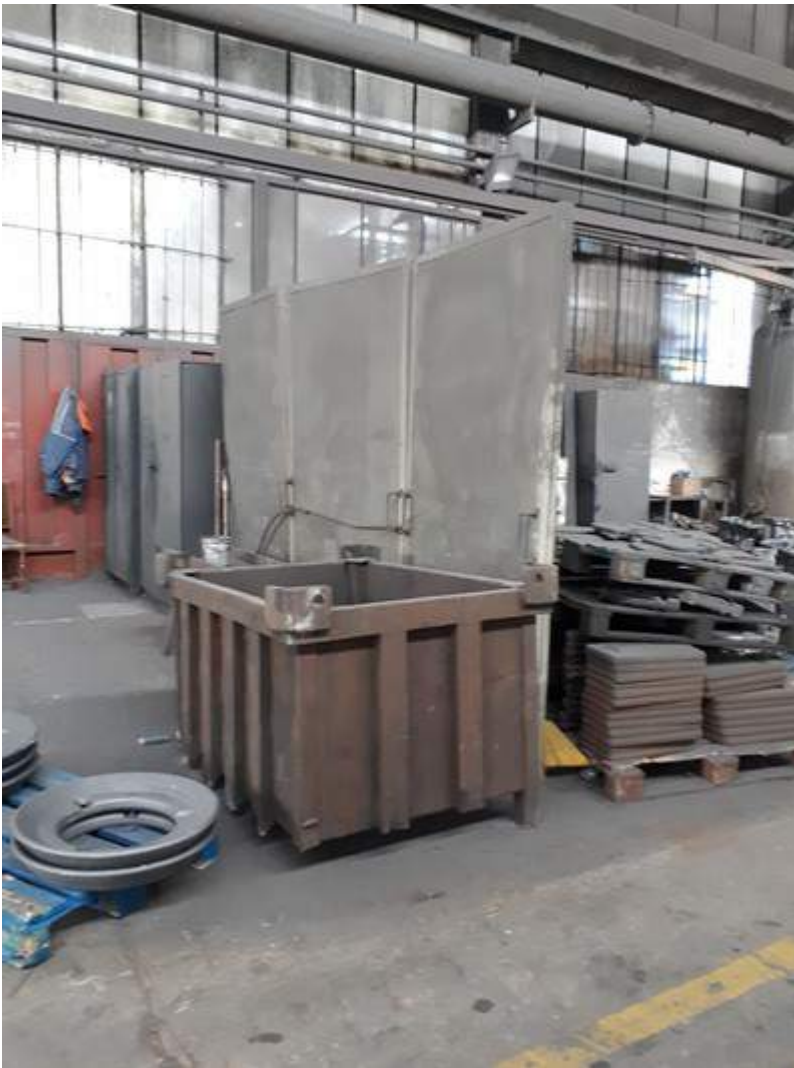
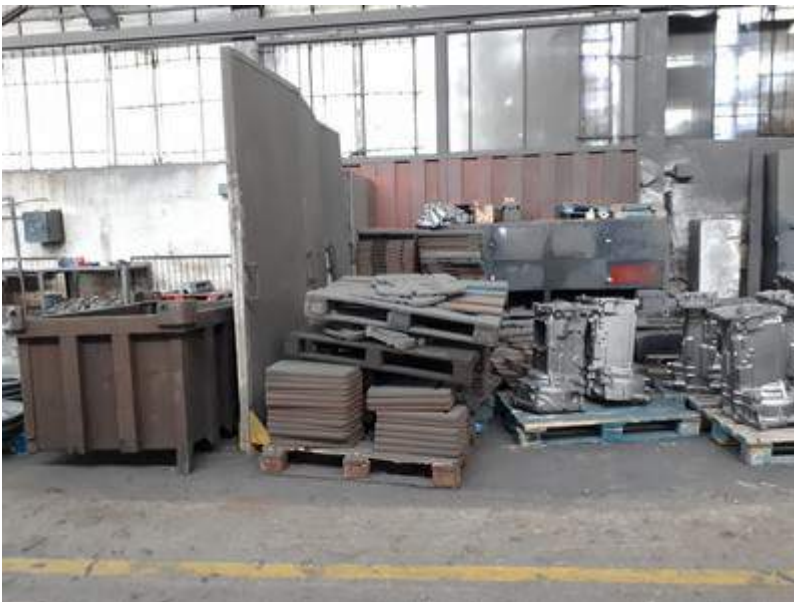
Fig. 8a e 8b Pannelli fonoassorbenti (tipo sandwich) per attutire i rumori tra le aree di lavorazione (capannone ubicato nella seconda area dello stabilimento sul lato ovest)

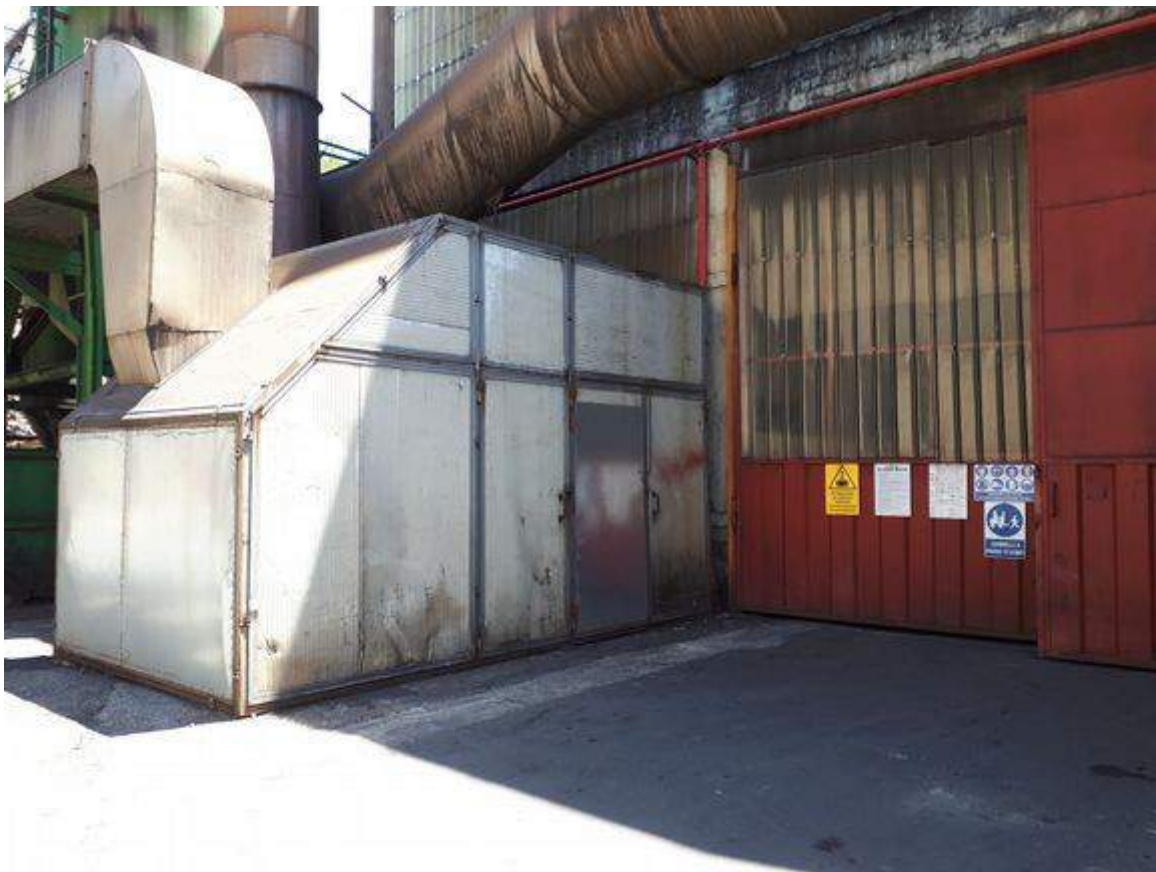
Fig.9 Sistema di insonorizzazione dei motori di ventilazione del filtro F3 (fase di disterratura)

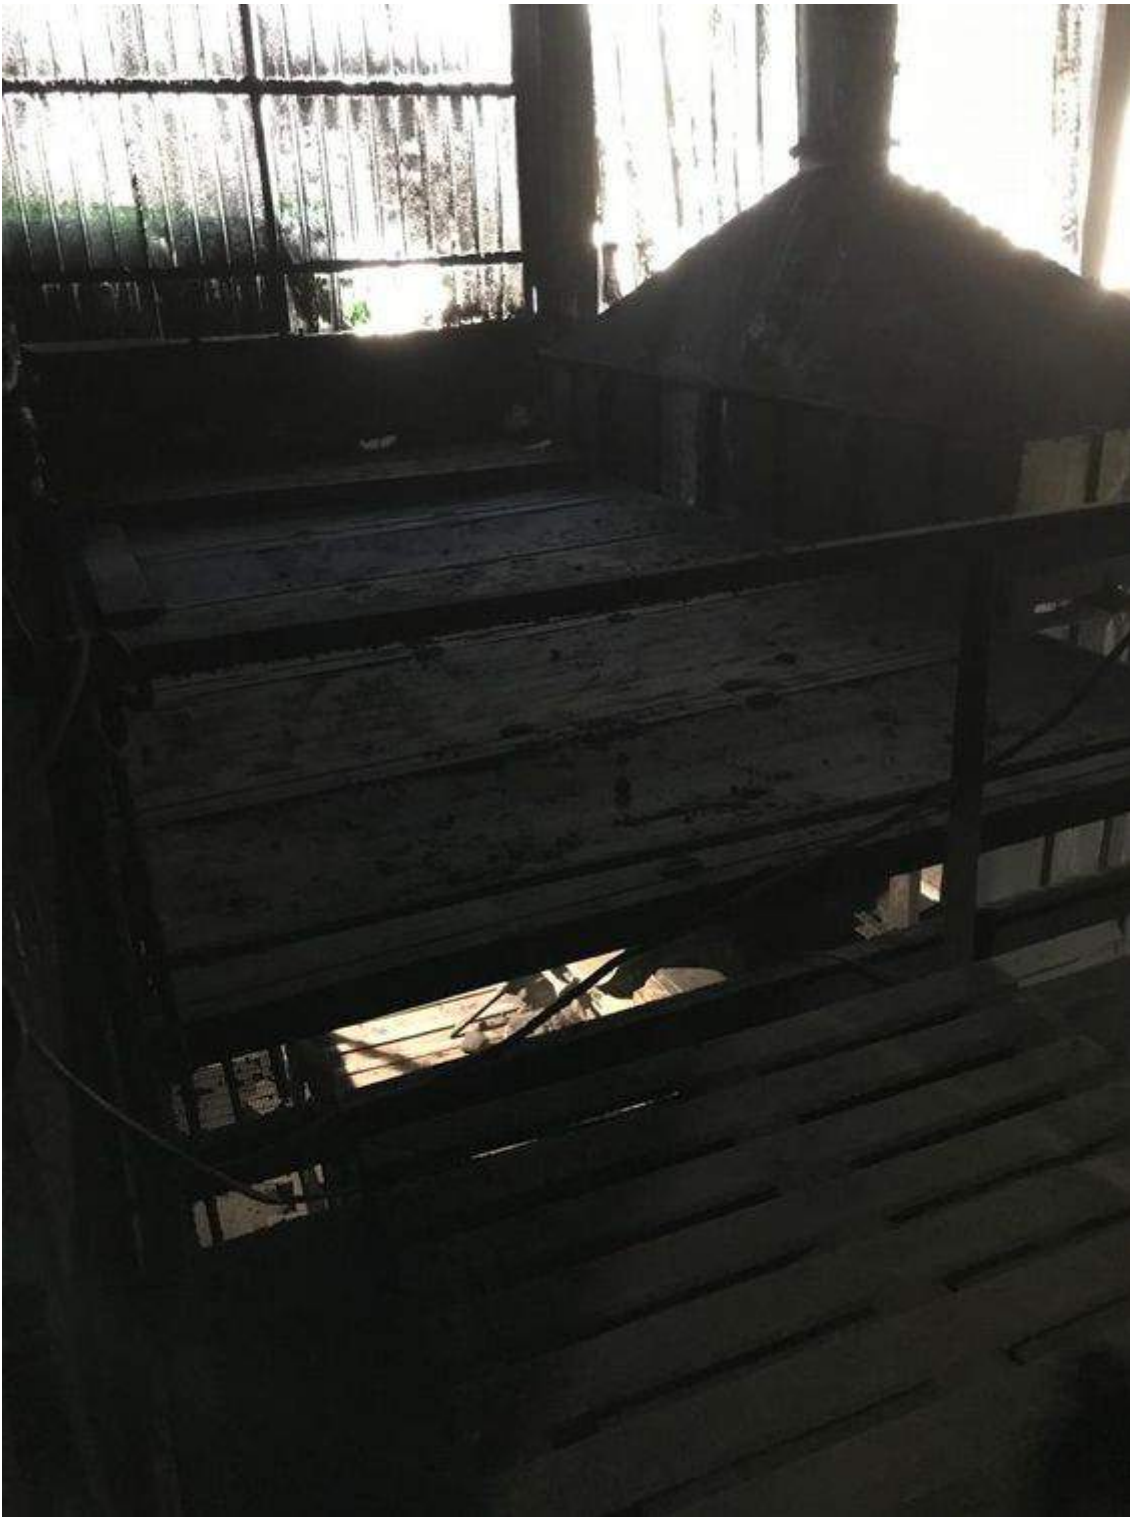
Fig. 10 Pannelli, posti all'uscita del tamburo rotante, per attutire il rumore della caduta dei pezzi
