Sito Contaminato Via Varco -Rotondi AV

PIANO DI CARATTERIZZAZIONE (D.LGS. 152/06 E S.M.I.) –

SITO CONTAMINATO VIA VARCO ROTONDI AV

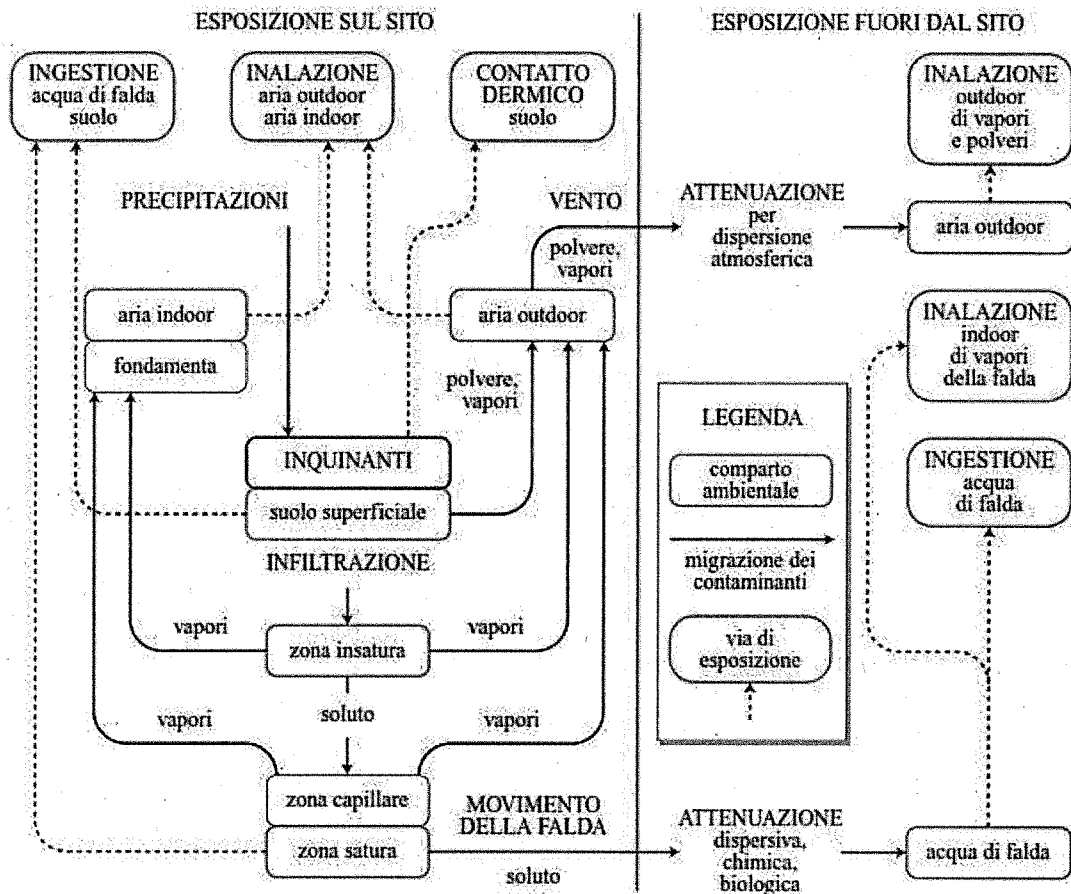
- ✓ **RICOSTRUZIONE DEGLI SCENARI DI RISCHIO.** La considerazione preliminare per l'esecuzione del calcolo o la sua elaborazione, è la ricostruzione del Modello Concettuale del sito in oggetto, individuando le sorgenti di contaminazione, i percorsi di esposizione alla contaminazione ed infine i potenziali recettori umani e ambientali. (il processo è schematizzato nella successiva Figura)

Vie di migrazione e di esposizione considerate dalla procedura RBCA per l'analisi del rischio.

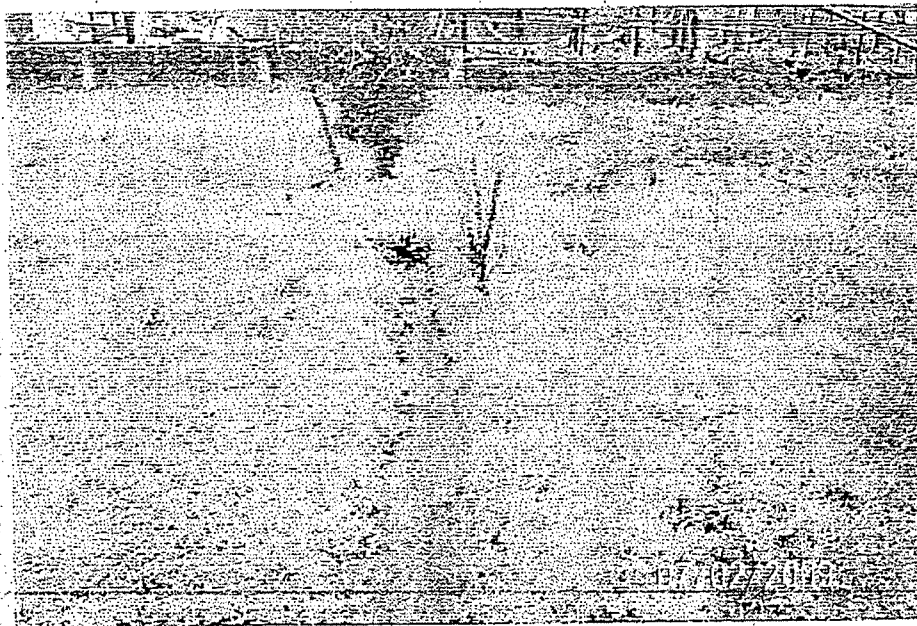
Foto 1: Vista dall'alto del canale vernile nel fondo rustico del sig. Mainolfi Luigi.

Il suddetto fondo rustico ha forma rettangolare ed è attraversata da un canale vernile a cielo aperto che proveniente da monte, passa intubato nella proprietà della P.C. OIL, ed attraversa il terreno di proprietà del sig. Mainolfi L., per poi continuare il suo percorso naturale fino a sfociare nel torrente Isclaro.

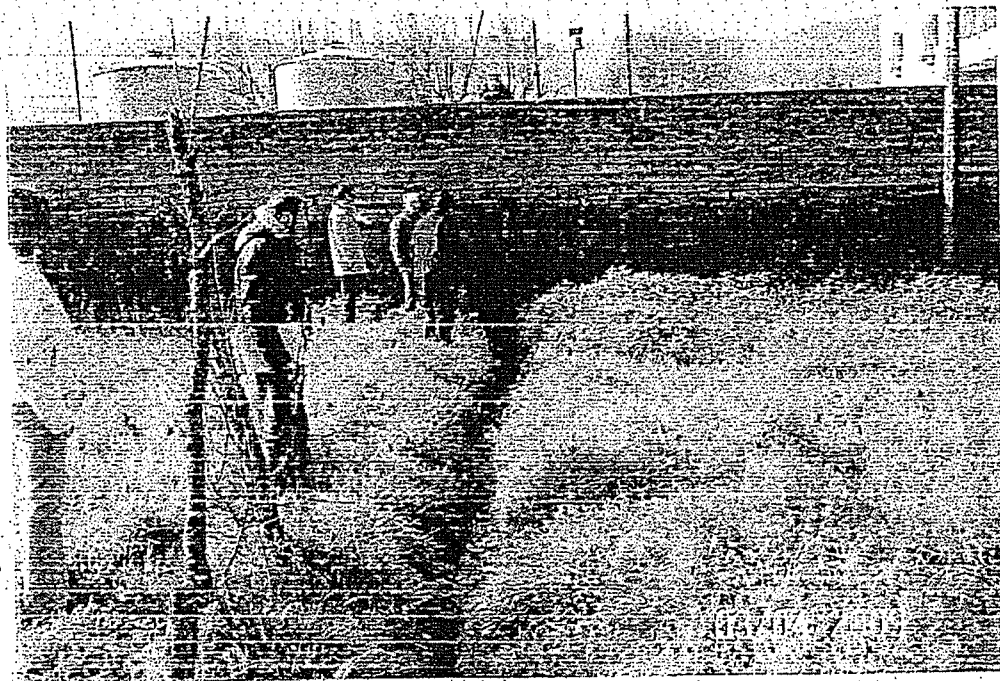
Foto 4: Muro di cinta che separa il fondo rustico dalla proprietà della ditta F.C. OIL.

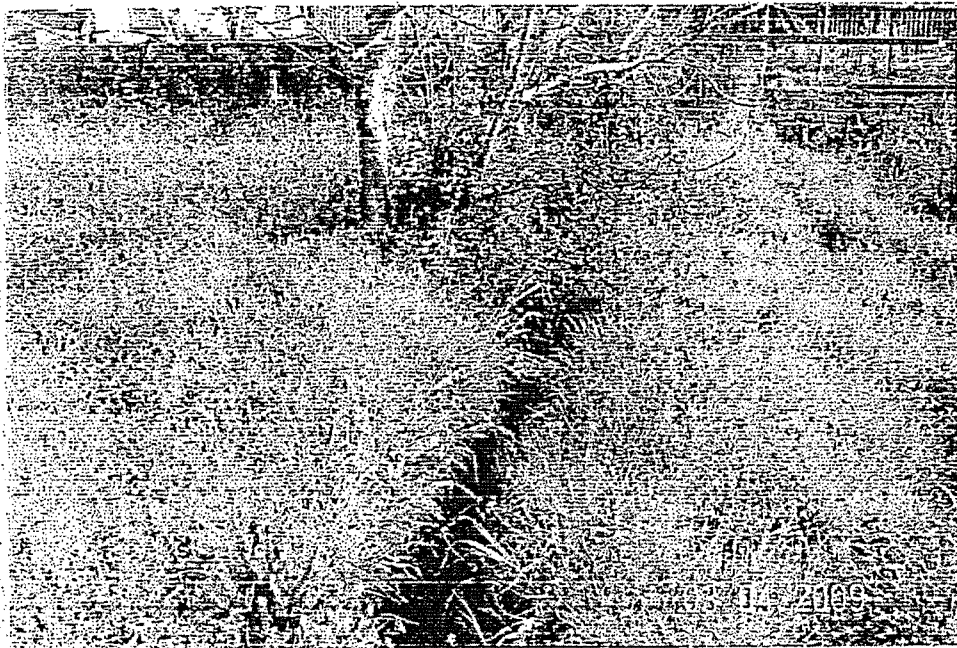
Foto 5: Fondo rustico con vegetazione spontanea con sporadiche piante.

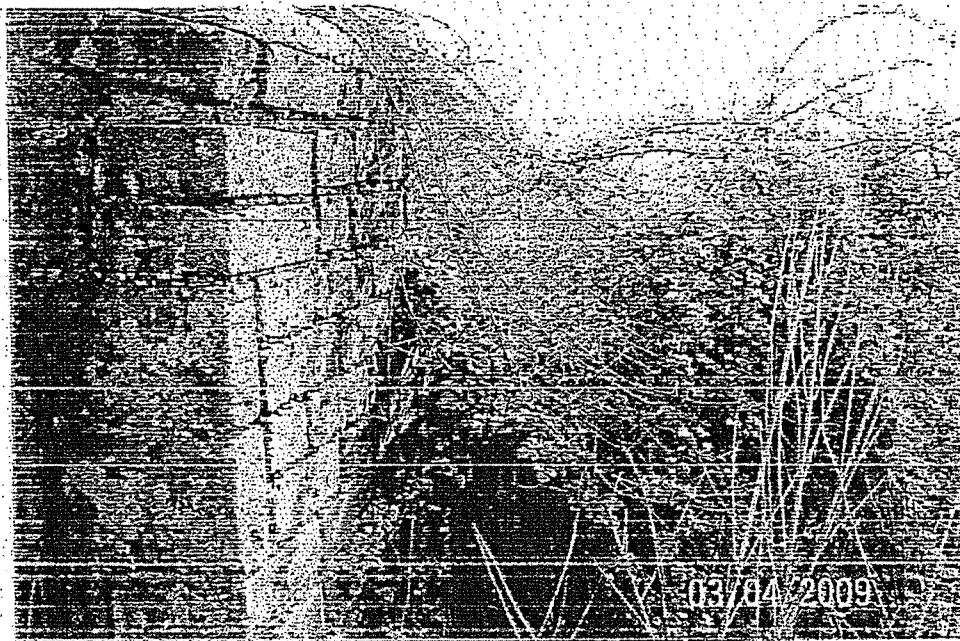
Foto 6: Rozzo presente nel fondo rustico ricoperto da vegetazione aragvistiva spontanea.
